Asbestinventarisattest

Zeugsteeg 11, 9000 Gent

Attestnummer : **20260720-000093.001**
Uitgegeven op : **20.07.2026**
Geldig tot : **Onbeperkt** (tenzij de toestand wijzigt)

Asbestveilig (maar mogelijk niet asbestvrij)

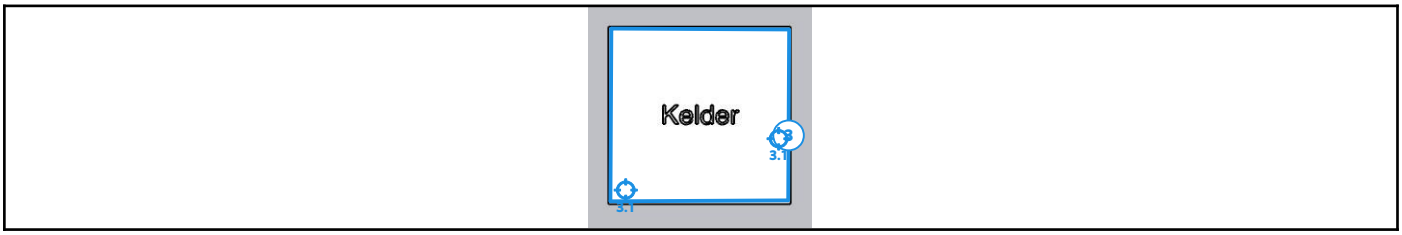
Plan 1.1: Plan kelder

Beschrijving	Type	Actie
3. Cementen smeerlaag binnen	Geen asbest	-
3.1 Code: MM03	Mengmonster	-

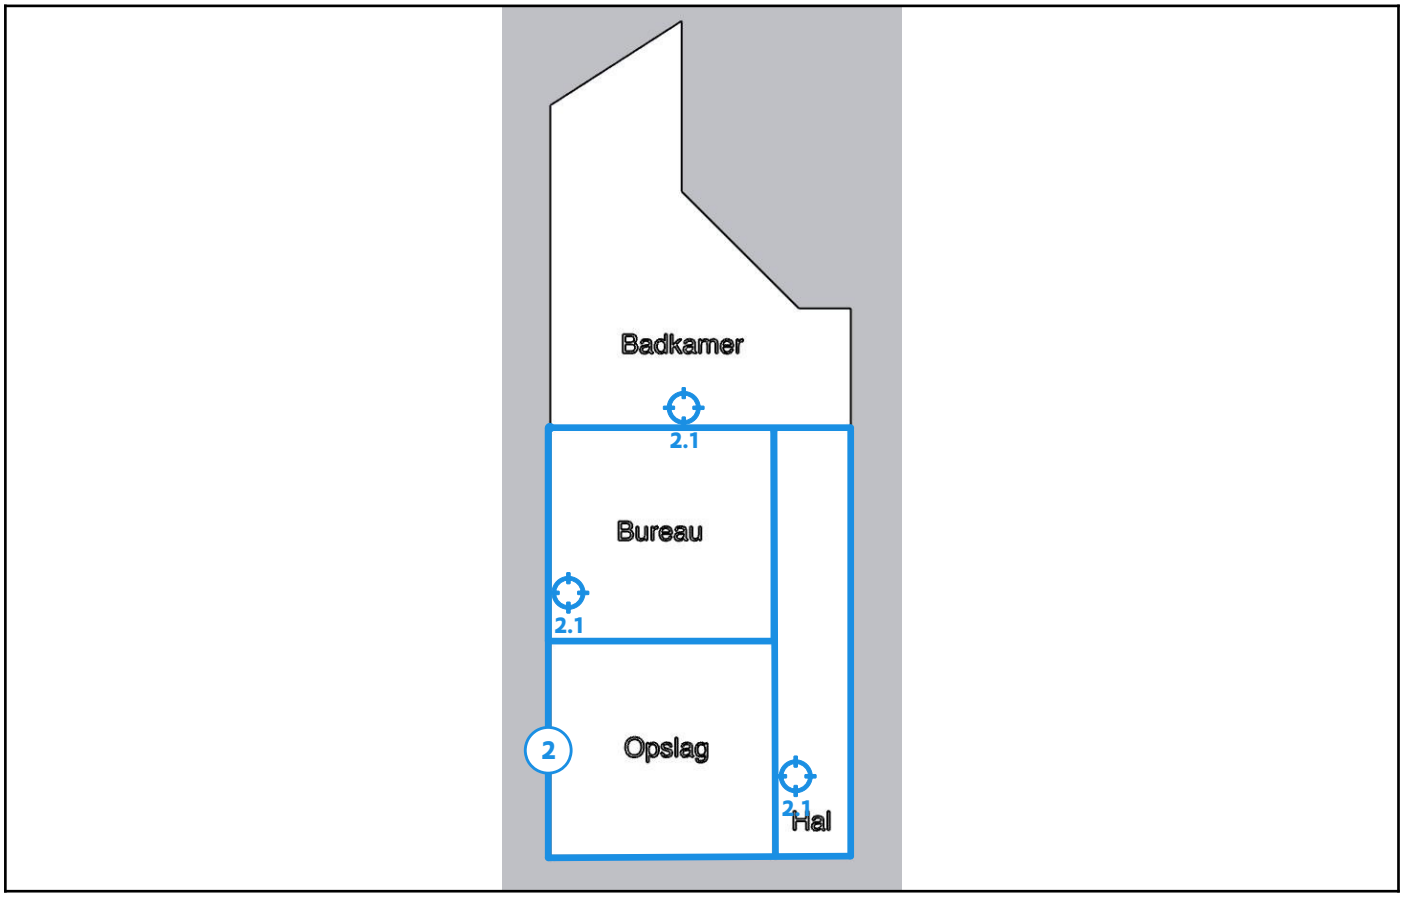
Plan 1.2: Plan gelijkvloers

Beschrijving	Type	Actie
2. Pleisterwerk wanden	Geen asbest	-
2.1 Code: MM01	Mengmonster	-

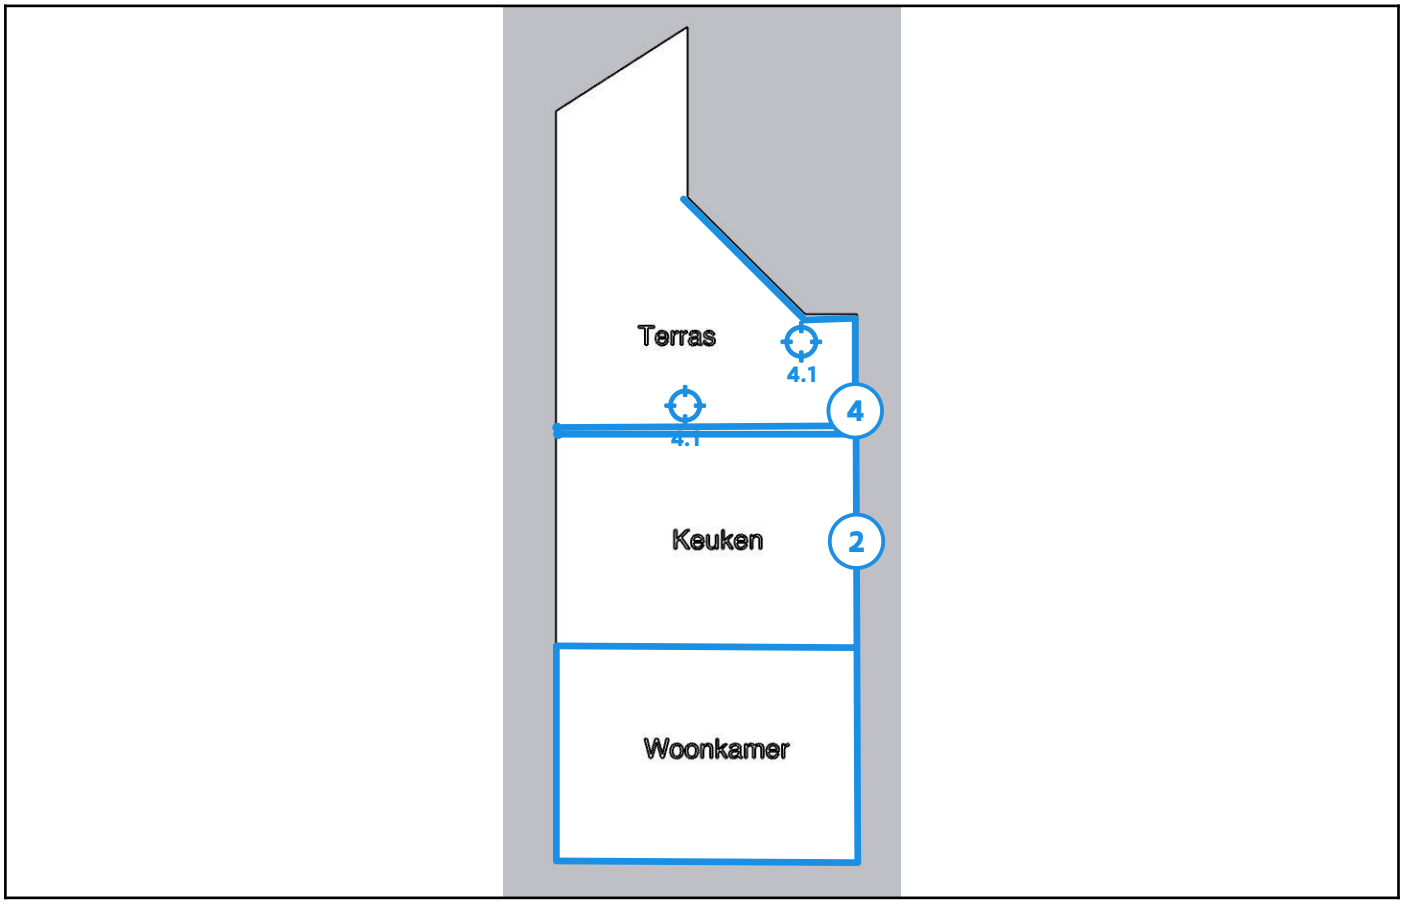
Plan 1.3: Plan V1

Beschrijving	Type	Actie
2. Pleisterwerk wanden	Geen asbest	-
4. Cementen smeerlaag buiten	Geen asbest	-
4.1 Code: MM02	Mengmonster	-

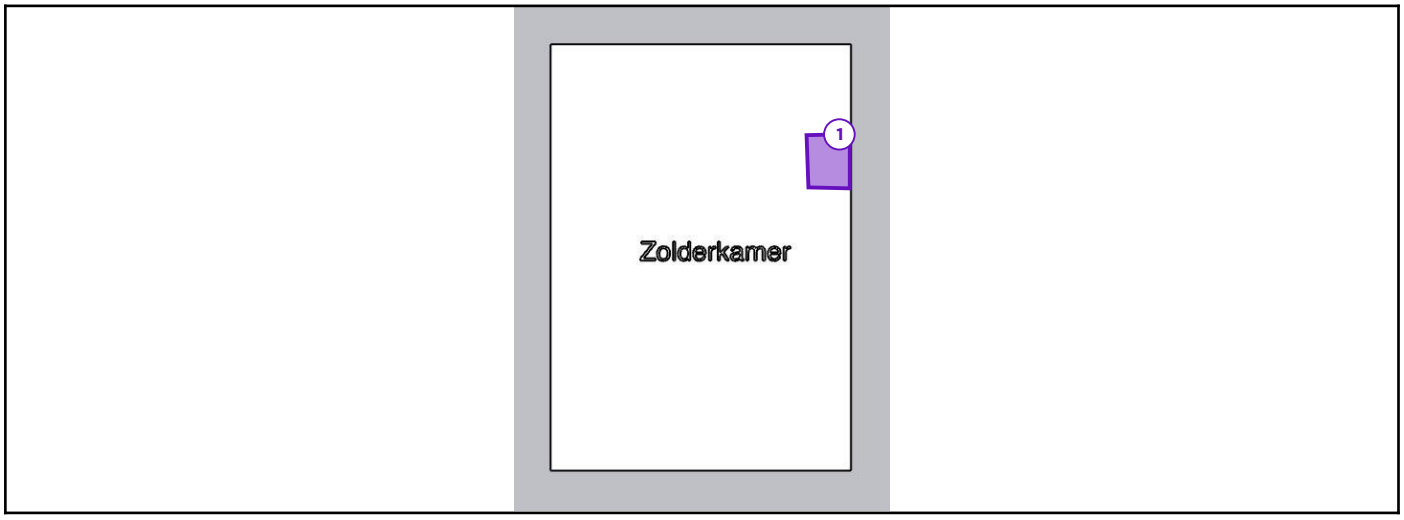
Plan 1.5: Plan zolder

Beschrijving	Type	Actie
1. Schouw	Beperking	-

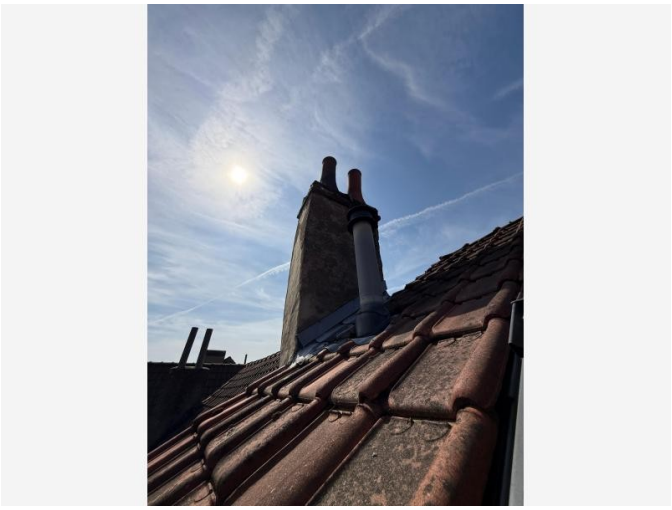
Fiche 1: Schouw

Tijdelijke beperking

Reden: Het te onderzoeken materiaal situeert zich hoger dan 3,50 m te rekenen vanaf een veilige ondergrond

Uitleg van de asbestdeskundige: De schouw bevat binnenin mogelijk een asbestcement rookgaskanaal. Laat dit onderzoeken bij eventuele werken. De achterzijde van het hellend dak is niet zichtbaar maar er is ook hier een schouw/rookgaskanaal aanwezig

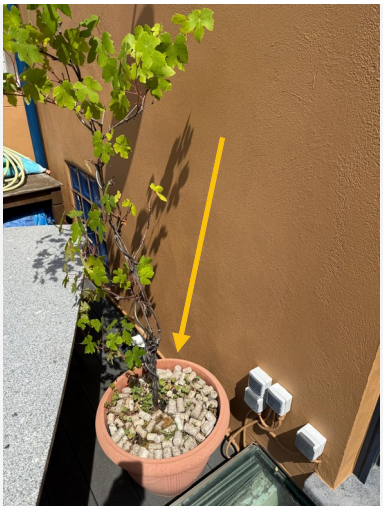
Fiche 4: Cementen smeerlaag buiten

Geen asbest

#	Type	Referentie	Resultaat
4.1	Mengmonster	MM02	Geen asbest

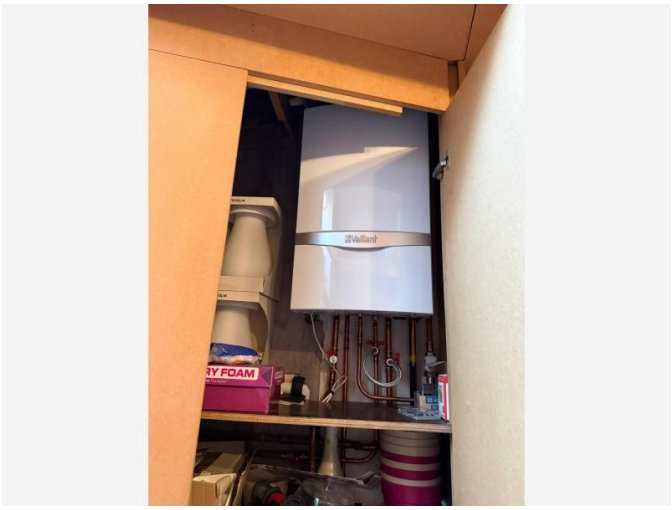
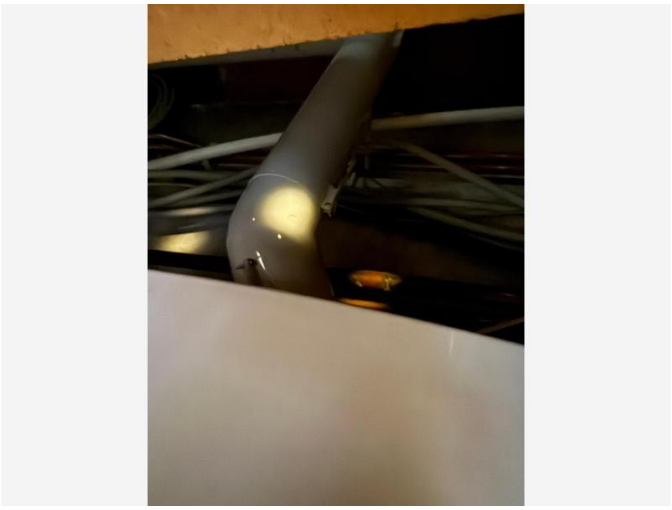
Beschrijving	Notitie	Terug te vinden op plannen
Fiche 5: Schouw/rookgaskanaal (niet verdacht)	De rookgaskanalen op het dak zijn niet verdacht.	-
Fiche 6: Dakbedekking bestaande niet verdachte bekleding	De dakbedekking is niet-asbestverdacht. Inspectiemethode: weghalen van dakpan. Enkel op dit punt werd dit onderdak vastgesteld.	-
Fiche 7: Leidingisolatie (niet verdacht)	De leidingisolatie is niet-asbestverdacht.	-
Fiche 8: CV-ketel niet verdacht	De CV-ketel is niet verdacht.	-
Fiche 9: Onderdak (niet verdacht)	Het onderdak is niet verdacht en bestaat niet uit een cementvezelplaat. Dit werd vastgesteld bij het achterste dakvlak.	-
Fiche 10: Afdichtingsmateriaal niet verdacht	Er is geen asbestverdachte mastiek aanwezig.	-
