Asbestinventarisattest

Marseillestraat 310, 9000 Gent

Attestnummer : **20230521-000155.000**
Uitgegeven op : **21.05.2023**
Geldig tot : **21.05.2033**

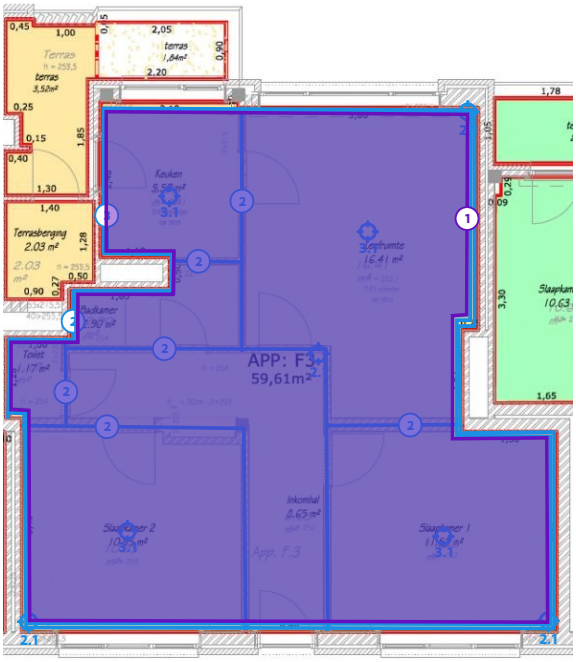
Plan 1.1: 310-Appartement

Beschrijving	Type	Actie
1. Nazicht originele bevloering	Advies	-
2. Pleisterwerk muurvlakken	Geen asbest	-
2.1 Code: 23-033345 - ASB001-MAR	Mengmonster	-
3. Pleisterwerk plafonds	Geen asbest	-
3.1 Code: 23-033346 - ASB002-MAR	Mengmonster	-
